## Geologische und geotechnische Untersuchungen einer oberflächennahen Lockergesteinsrutschung bei Lutzenberg, AR

B. Valley<sup>1</sup>, K. Thuro<sup>1</sup>, E. Eberhardt<sup>1</sup> & H. Raetz<sup>2</sup>

### 1. Rutschungsereignis vom 1. 9. 2002 in Lutzenberg

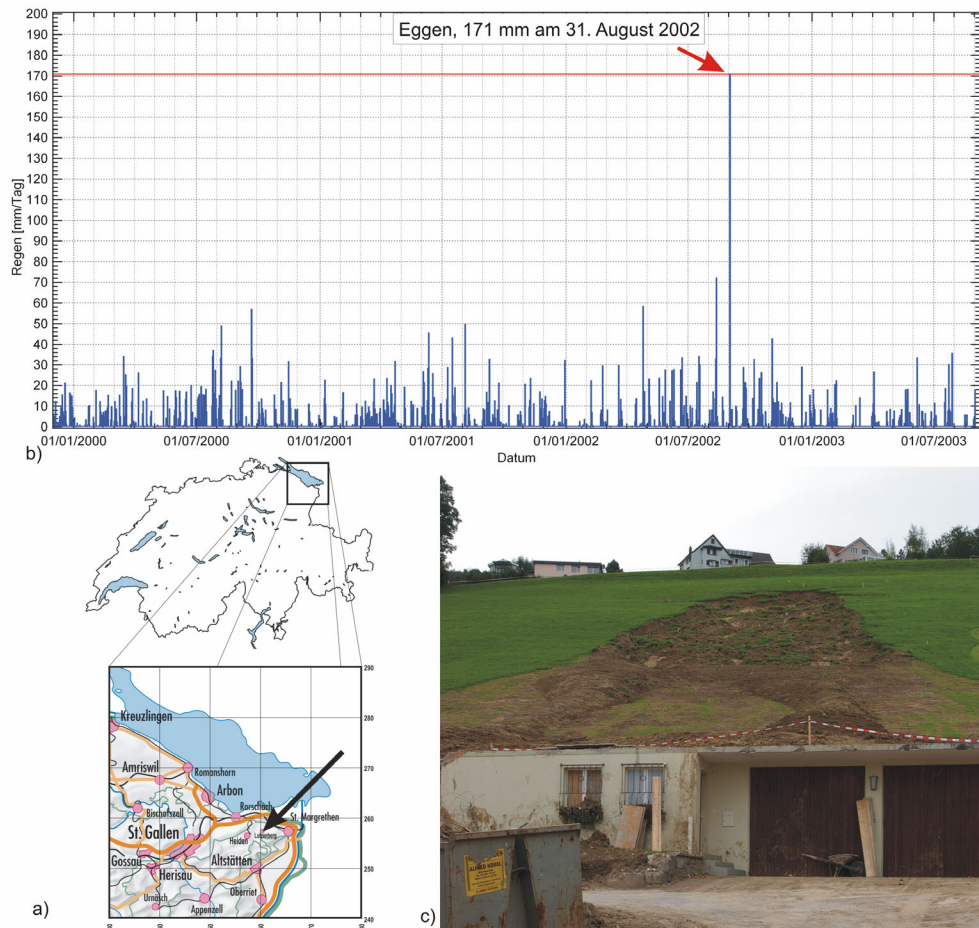
Abbildung 1: a) Geographische Lage von Lutzenberg. b) Niederschläge der Station Eggen, AR (Quelle: MeteoSchweiz). c) Rutschung ca. 1 Woche nach dem Schadenereignis mit Keller des zerstörten Hauses. Der gemauerte Aufbau des Hauses wurde vollständig durch die Rutschung abgeschoben und zerstört.

Der Rutschung ging eine Periode von starken Niederschlägen voraus, die am Wochenende der Rutschung auf eine Intensität von 170 mm pro Tag anstiegen (Abbildung 1). Zur Abklärung der Ursachen der Rutschung, der abgelaufenen Prozesse und der Gefahrenabschätzung in der weiteren Umgebung des Rutschungsbereiches wurde zwischen dem Bundesamt für Wasser und Geologie und der Ingenieurgeologie der ETH Zürich eine Forschungszusammenarbeit vereinbart. Eine ausführliche geologisch-geotechnische Untersuchung der Rutschung am Hellbüchel soll die Entwicklung eines Untergrundmodells ermöglichen, um die Schlüsselparameter der Rutschung und deren natürliche und möglicherweise durch menschliche Tätigkeit erzeugten Ursachen zu ermitteln. Abschliessend sollen die angrenzenden Hangbereiche auf eine tatsächliche Gefährdung hin untersucht und im Hinblick auf die unterhalb liegende Bebauung beurteilt werden.

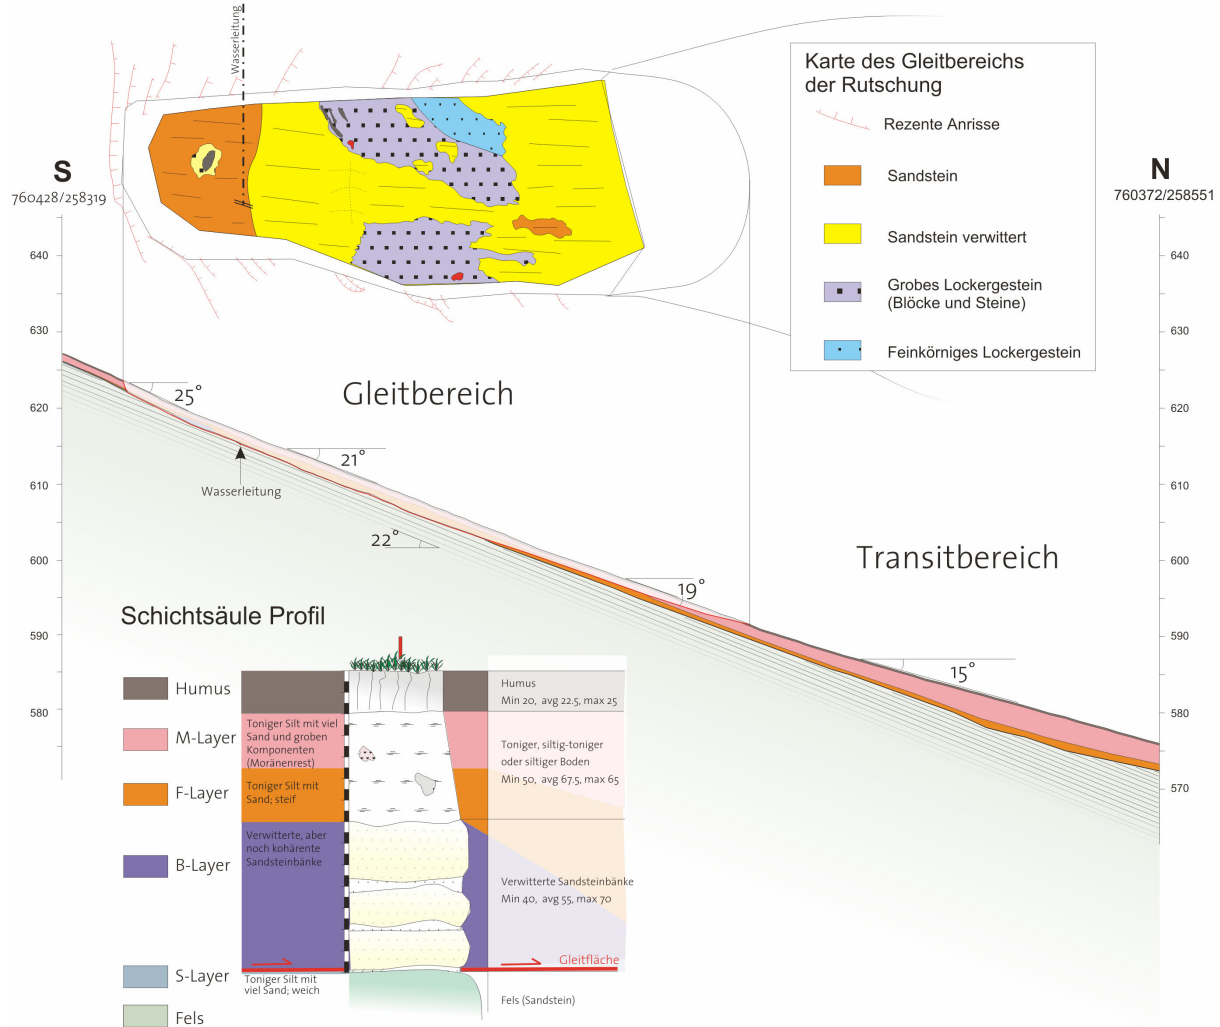
Die Dokumentation von etwa 30 Bodenprofilen weist auf die Präsenz einer dünnen, 1 bis 25 cm mächtigen, sandigen Silt-Schicht hin („S-Layer“ in Abbildung 2), die direkt auf dem wenig verwitterten Sandstein aufliegt und durch Verwitterung aus ihm entstanden ist. Die Gleitfläche liegt über lange Strecken in dieser Schicht und durchschert nur am unteren Ende der Gleitfläche schaufelartig die darüber liegenden Lockergesteine. Über dieser Silt-Schicht befinden sich im oberen Viertel der Gleitfläche noch verwitterte Sandsteinbänke („B-Layer“) und darüber wiederum ein toniger Silt mit viel Kies und Sand, der eine Mischung aus Moränenmaterial („M-Layer“) und Verwitterungsbildungen aus den Sandsteinen und Mergeln der USM darstellt („F-Layer“). Die verwitterten Sandsteinbänke lösen sich lateral in Richtung Hangfuss in Blöcke auf um schliesslich ganz den darüberliegenden tonig-siltig-sandig-kiesigen Lockersteinen („M- & F-Layer“) Platz zu machen.

Wegen seiner hohen Permeabilität kommt dieser sandigen Silt-Schicht eine Schlüsselrolle zu, da der mergelige Sandstein darunter und auch der tonige Silt darüber weitgehend als Grundwassernichtleiter anzusehen sind und sich so in der sandigen Silt-Schicht ein Porenwasserüberdruck aufbauen könnte. Es wurde deswegen versucht, durch vier in einer Profilline über den Hang verteilte Piezometer den Porenwasserdruck und mittels einer automatisch aufzeichnenden Meteo-Station die Regenmengen seit dem Frühjahr 2003 kontinuierlich aufzuzeichnen. Die bei der Infiltration des Regenwassers auftretenden Saugspannungen wurden dabei in unterschiedlichen Tiefen entlang dieses Monitoring-Profiles überwacht. Leider konnten im Beobachtungszeitraum keine artesisch gespannten Grundwasserstände nachgewiesen werden, was aber möglicherweise durch den aussergewöhnlich heissen und trockenen Sommer 2003 bedingt war.

Abbildung 2: Geologischer Längsschnitt durch die Rutschung mit Lageplan der Gleitfläche und einem typischen Bodenprofil. Die Gleitfläche hat sich im S-Layer, einem tonigen Silt mit viel Sand entwickelt.
