Die Hochofenruine im Starzlachtal bei Burgberg am Grünten

Vortrag zum Bachelor-, Master-, Diplomanden- und Doktoranden-Workshop

Bachelor-Arbeit

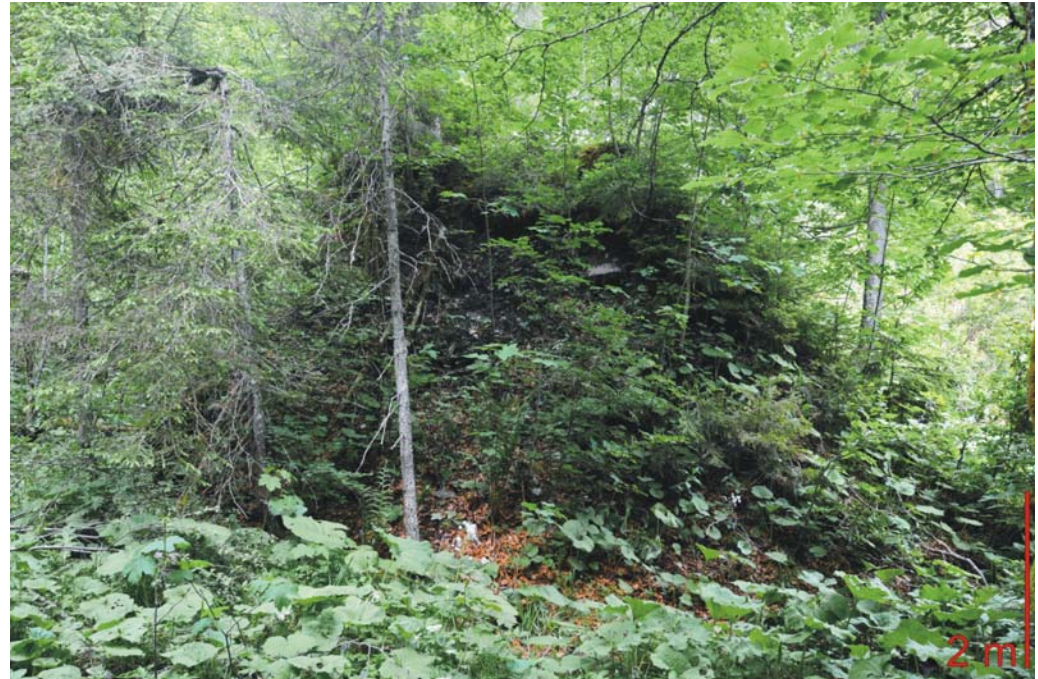
Detailaufnahme der Ofenruine Bichelwiesen

- Vermessung des Ofens
- Aufnahme der Mauerreste
- Photographische Dokumentation
- Probenahme Ziegelrest von
ehemaligem Abzug

Sichtbares Detail:

- Kollabierter Ofenschacht

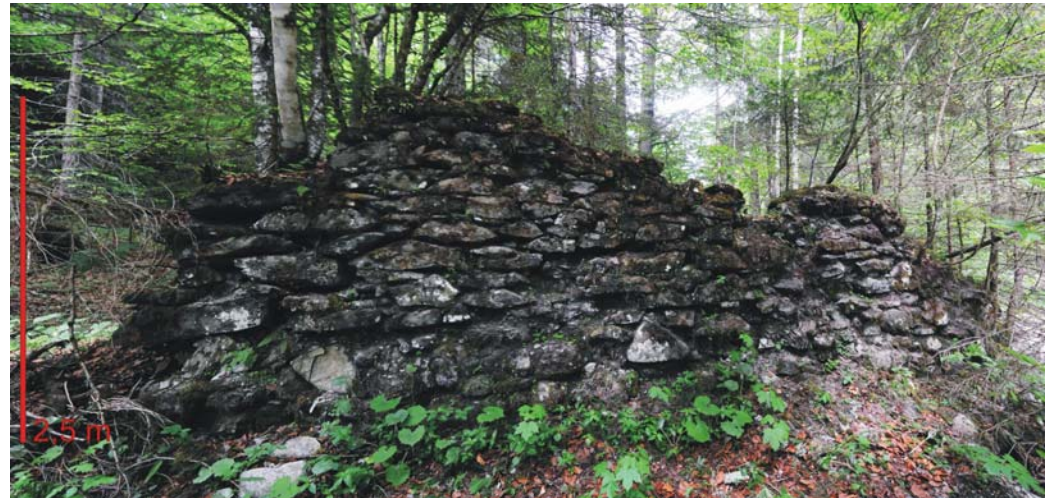
Detailaufnahme der Mauerreste im Gebiet Ofenwald

- Ofen zu stark verfallen
- Vermessung der Ofenruine & der Mauerreste
- Detailaufnahme der erhaltenen Mauer
- Kartierung der verwendeten Gesteine
- Photographische Dokumentation
- Probenahme Mörtel

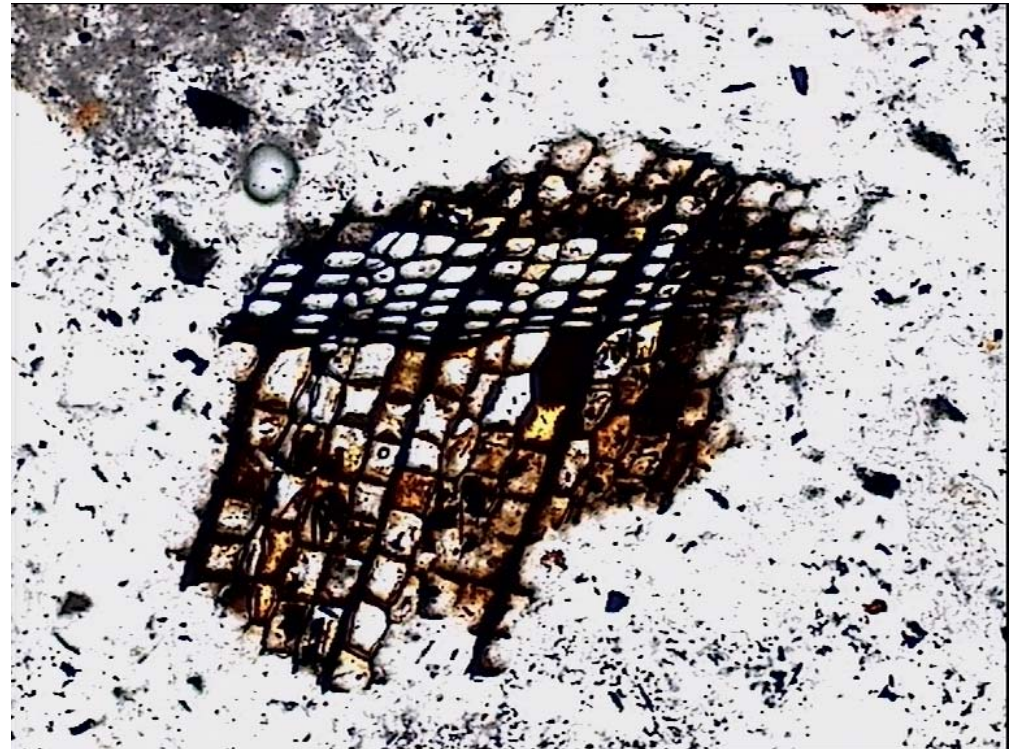
Dünnschliffanalyse Mörtel

Besondere Merkmale:

- Karbonatischer Mörtel
- Zertrümmerte Glasschlacke vom Verhüttungsvorgang enthalten
- Holzreste (Ziegelstruktur)
- Holzkohlestückchen

Bildbreite 2,5 mm
